# SP#116XXX.020XXX.DEVK.XXXXXXXXXXXXXX

<b>Beauftragte Leistungen:</b>	Leckortung
<b>Gemeldet wurde:</b>	nicht bekannt, Druckverlust Heizung

<b>Schaden vorhanden:</b>	Ja. Details siehe Messprotokoll.
---------------------------	----------------------------------

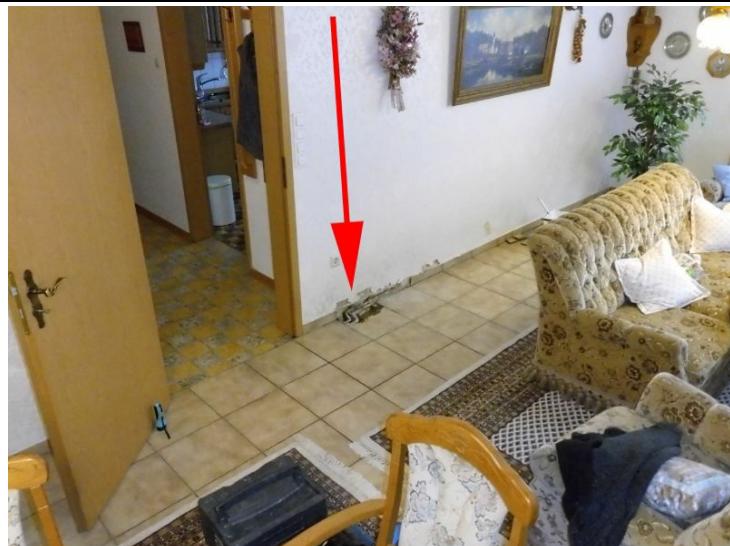
**EG, Schneidermann Wohnzimmer**

**Ort/Lage:** EG, Schneidermann, Wohnzimmer      **Leitungsart/Material:** Kupfer  
**Ursache:** Korrosion      **Ursache freigelegt:** Ja  
**Notizen:** Leckage/Wasseraustritt an der HZ-Leitung im Wandbereich.

Leckage/Wasseraustritt an der HZ-Leitung im Wandbereich.

<b>Hinweise und Absprachen:</b>	Reparatur wird vom Hausinstallateur Herr XXXXXX durchgeführt - Kundin benötigt Trocknung und Wiederherstellung.
---------------------------------	--

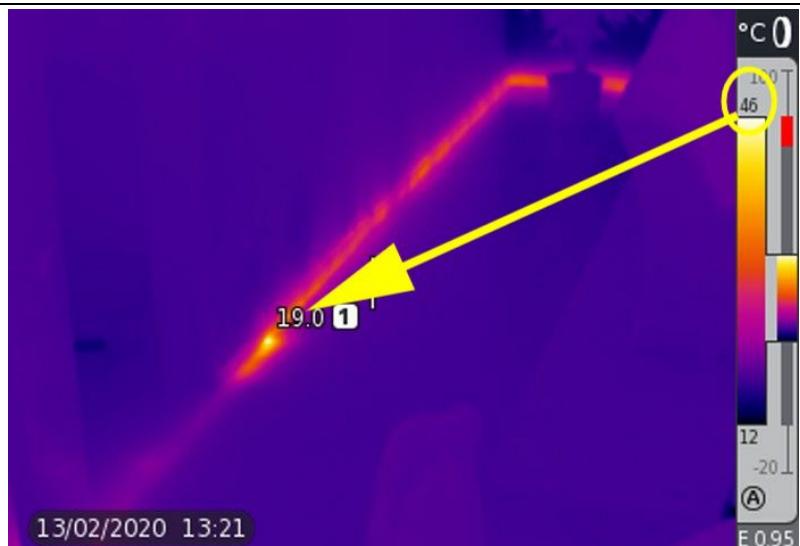
**EG, Schneidermann Wohnzimmer**

Leckage/Wasseraustritt an der HZ-Leitung im Wandbereich mittels Wärmebildkamera festgestellt.

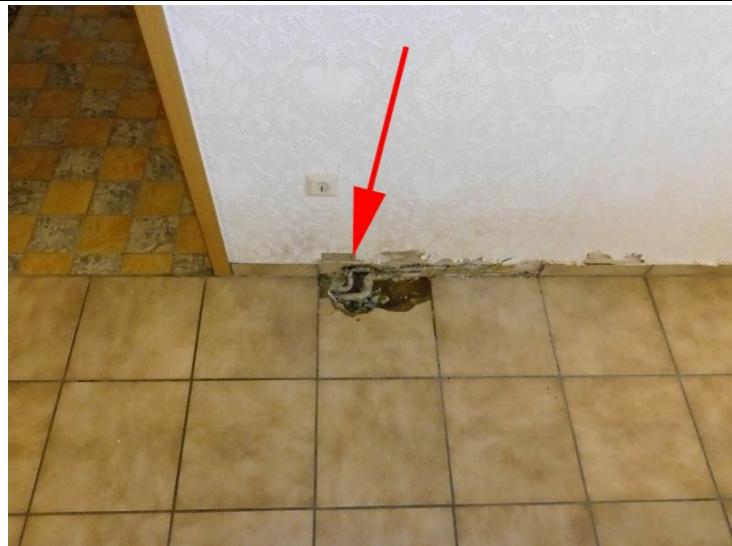
**EG, Schneidermann Wohnzimmer****Beschreibung:**

Leckage/Wasseraustritt an der HZ-Leitung im Wandbereich.

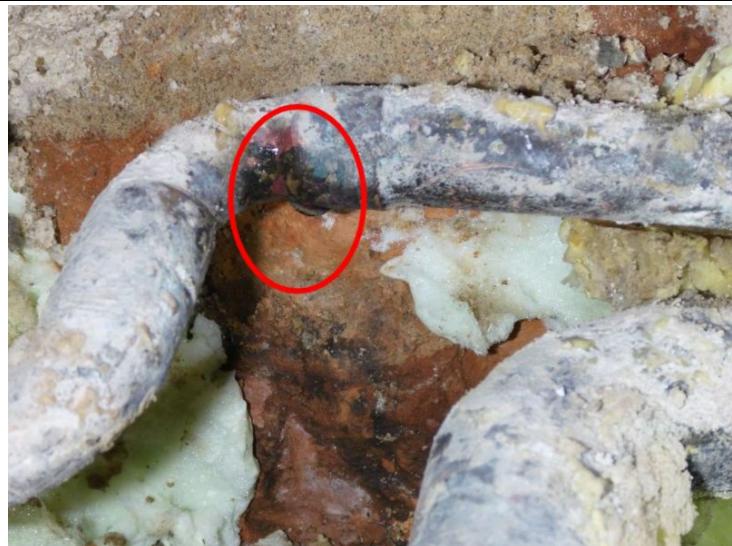
**EG, Schneidermann Wohnzimmer****Beschreibung:**

Leckage/Wasseraustritt an der HZ-Leitung im Wandbereich.

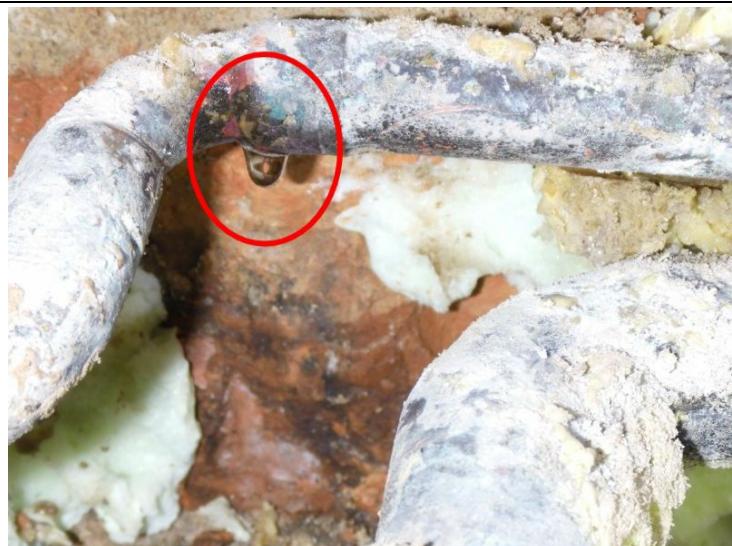
**EG, Schneidermann Wohnzimmer****Beschreibung:**

Leckage/Wasseraustritt an der HZ-Leitung im Wandbereich.

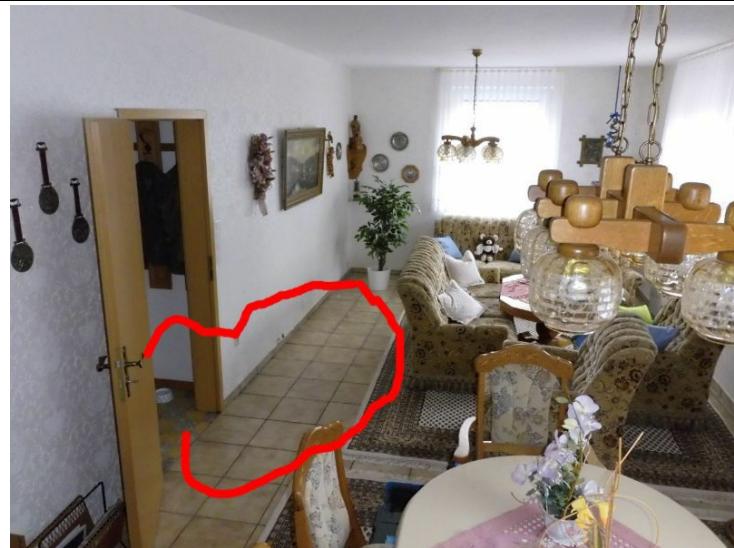
#### EG, Wohnzimmer

Feuchtemesswerte >120 Digits im Bereich -  
Gerissene Bodenfliesen.

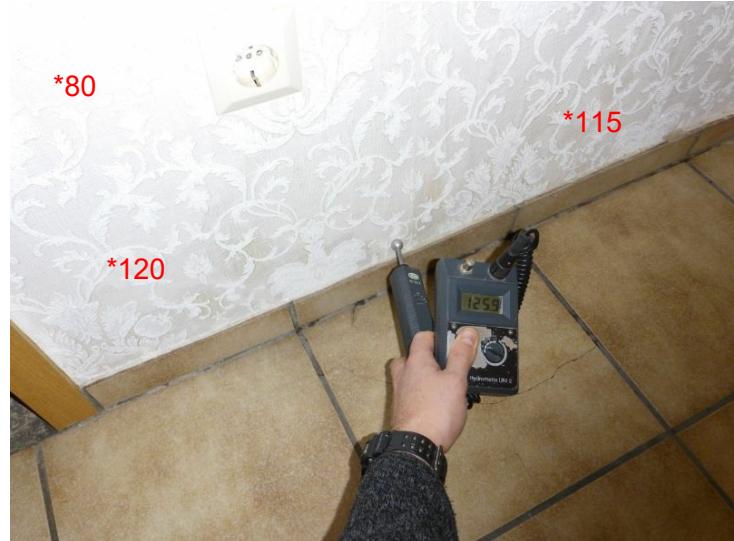
#### EG, Wohnzimmer

Feuchtemesswerte >120 Digits im Bereich -  
Gerissene Bodenfliesen.

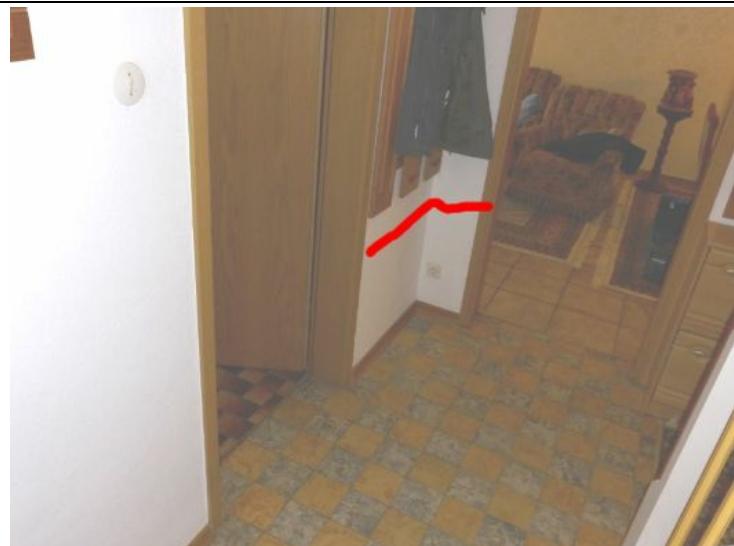
#### EG, Flur

Feuchtemesswerte >120 Digits im Bereich.

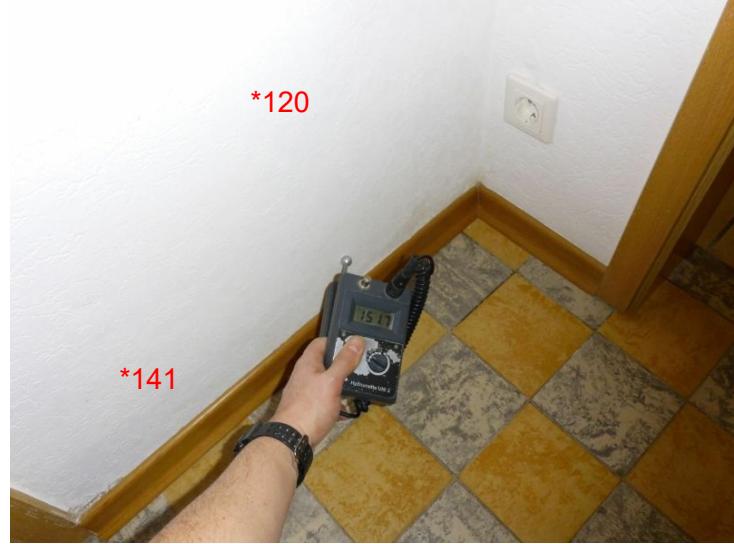
**EG, Flur****Beschreibung:**

Feuchtemesswerte >120 Digits im Bereich.

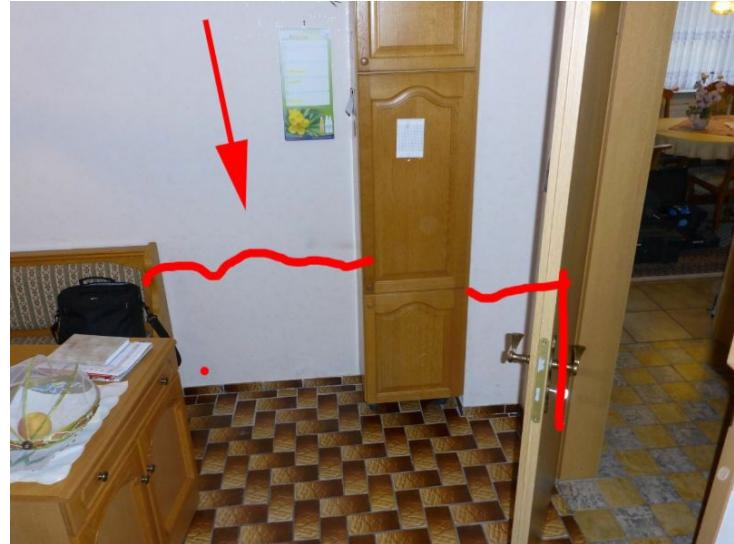
**EG, Küche****Beschreibung:**

Feuchtemesswerte >120 Digits im Bereich.

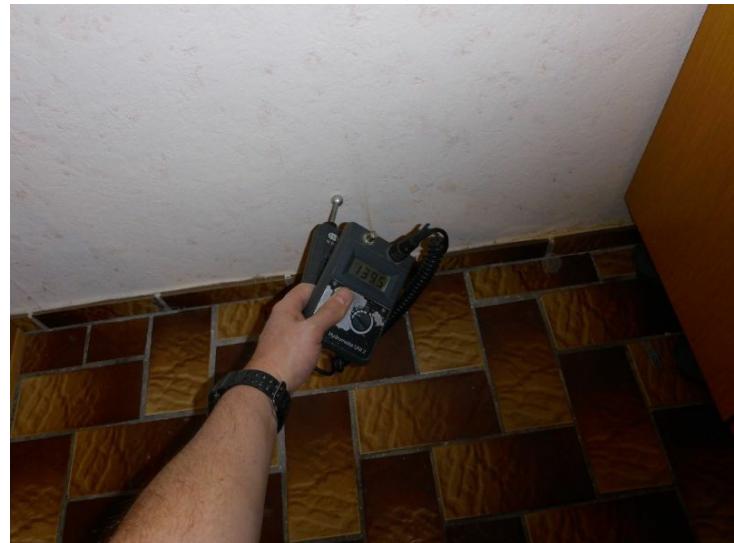
**EG, Küche****Beschreibung:**

Feuchtemesswerte >120 Digits im Bereich.

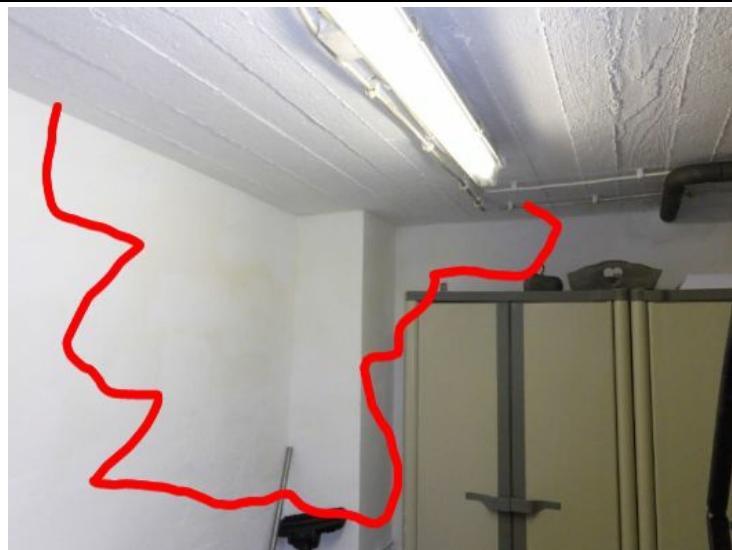
**KG, Keller**

Feuchtemesswerte >120 Digits im Bereich.

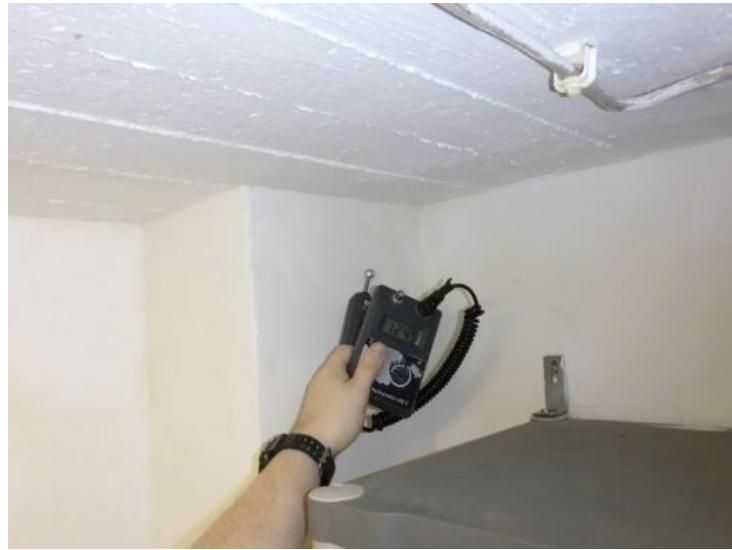
**KG, Keller**

Feuchtemesswerte >120 Digits im Bereich.
